El Hospital General de Simón Ruiz

Hospital General de Simón Ruiz

**Restauración de las cubiertas
del ala nororiental**

**Restauración y rehabilitación para uso
cultural de la iglesia**

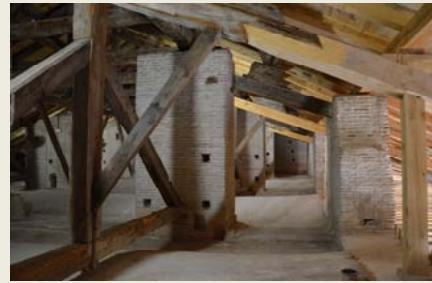
Restauración de estructuras con prótesis.

En la cubierta de la iglesia se sustituyeron elementos de apoyo de las estructuras de madera en mal estado, mediante piezas nuevas en nudillos, carreras y estribos. Los sistemas estructurales de formas y cerchas, se han reparado mediante prótesis de madera ó por sustitución puntual de elementos.

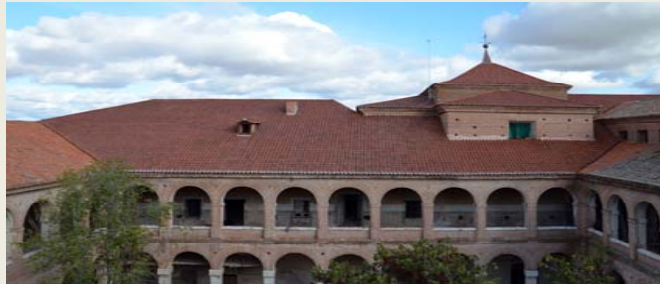
Vista general de cubiertas tras la intervención.

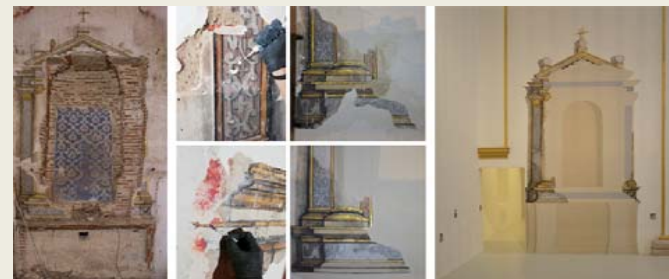
Proceso de restauración de pinturas murales en la iglesia.

En los trabajos se han desmontado compartimentaciones no originales. Se retiraron y almacenaron algunos retablos y altares no coetáneos con el edificio, en las capillas laterales y el cruceo. Permitted recuperar parte de las decoraciones pictóricas originales, pinturas murales restauradas que nos acercan a una idea de la decoración inicial.
